5. Descripción de los bienes de referencia

El objeto de este informe está constituido por unas cámaras frigoríficas con las siguientes características:

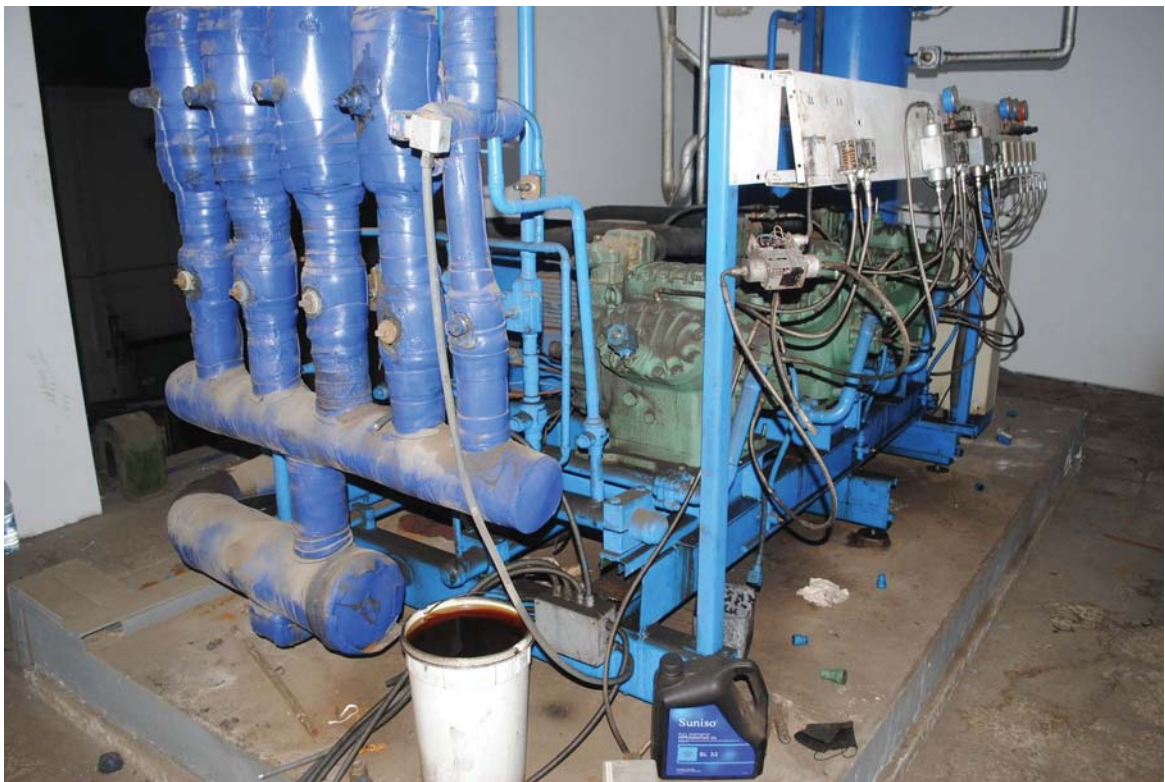
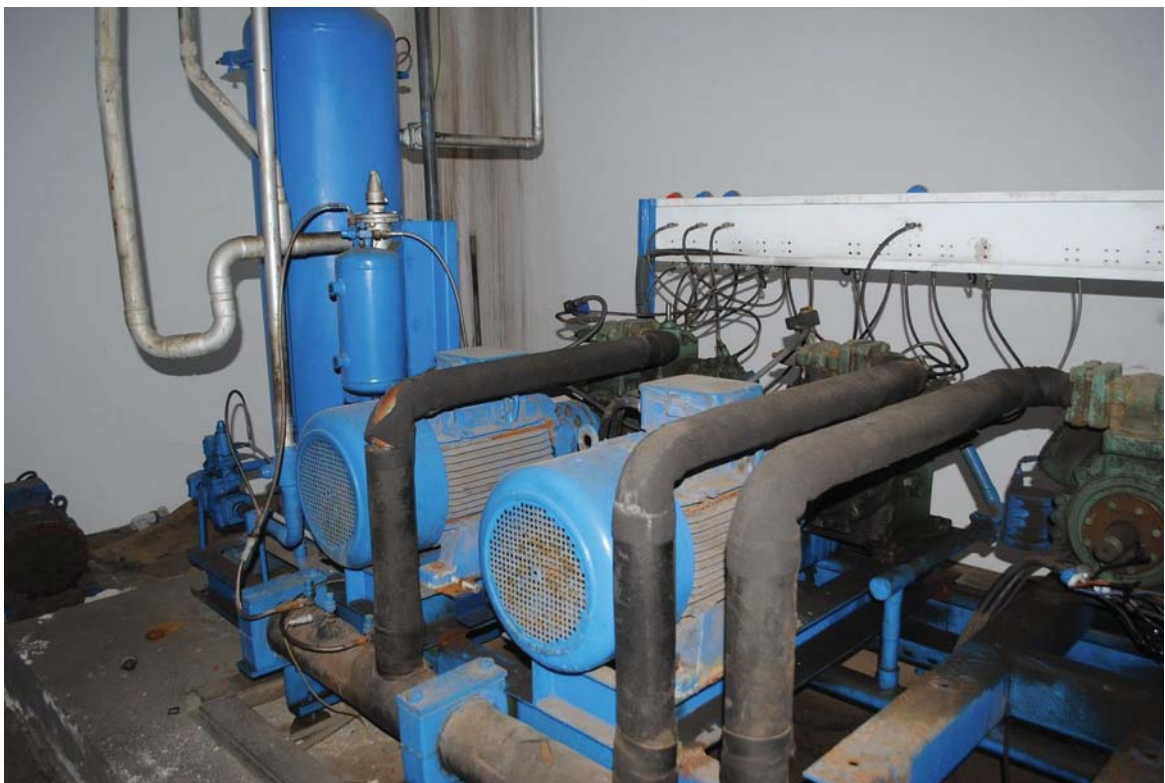
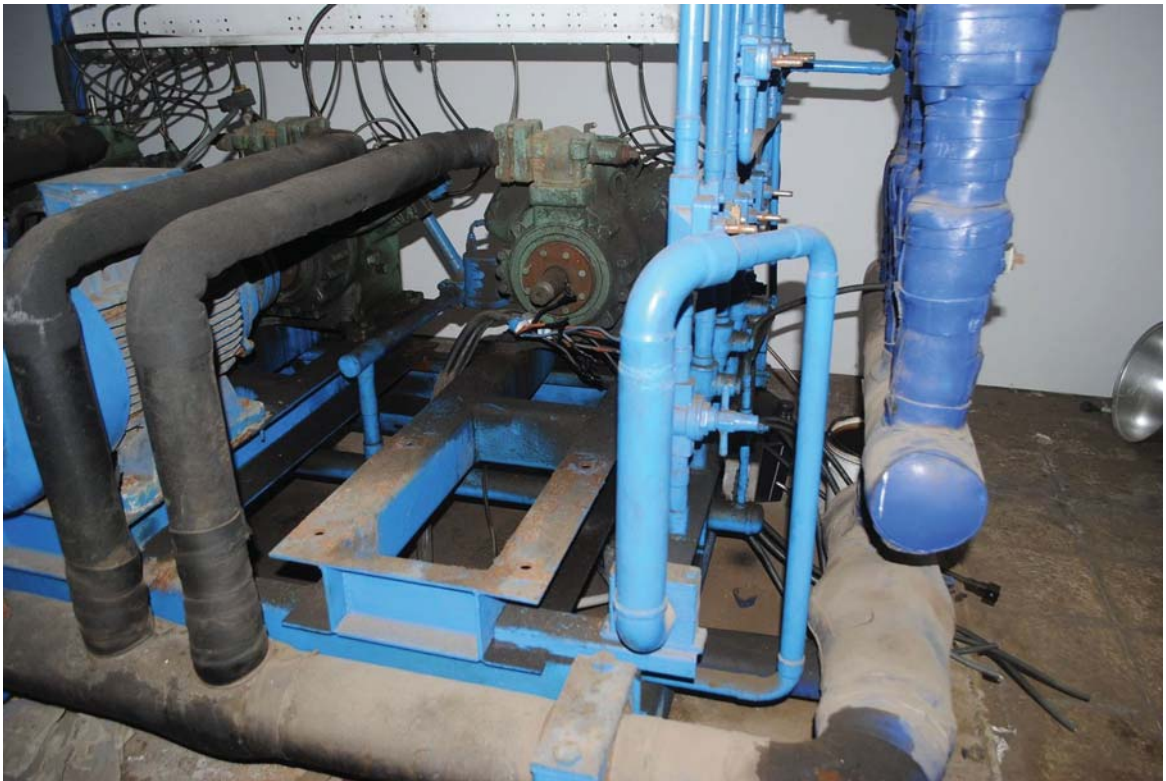
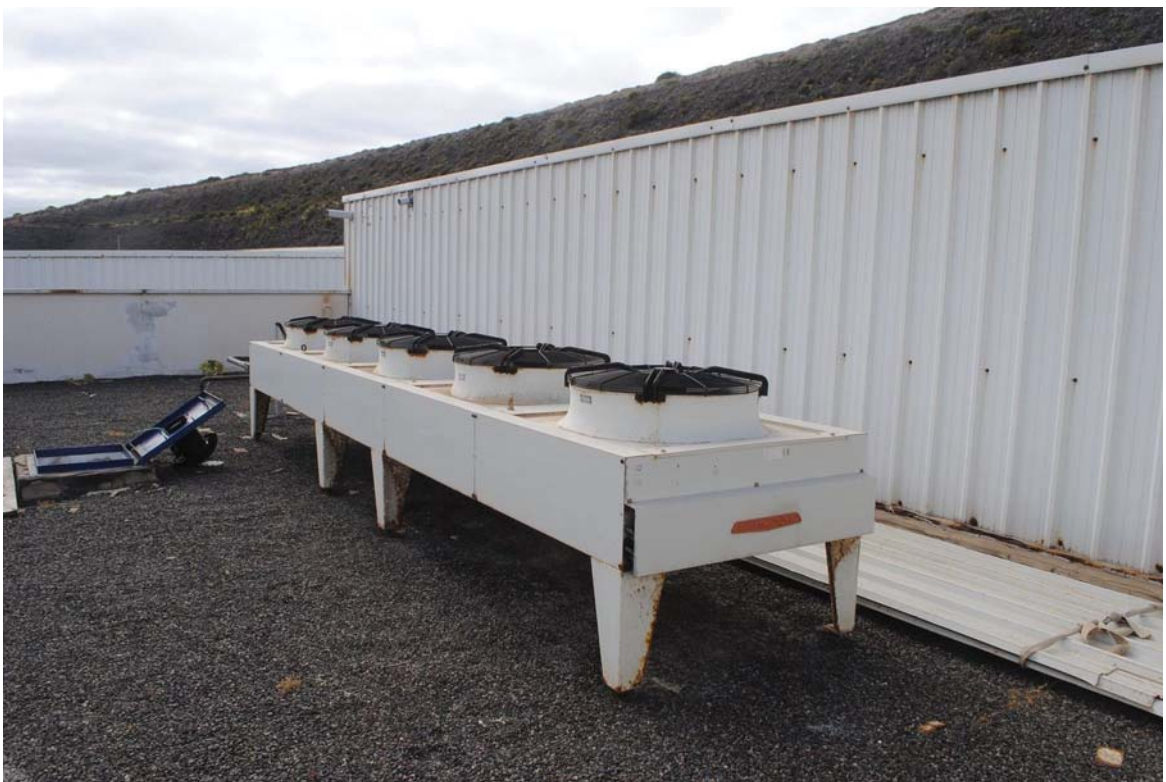
Bloque de compresores y unidad exterior

- La instalación frigorífica que sirve a estas cámaras es de tipo común y se encuentra en un recinto aparte donde se ubica el cuadro eléctrico y una bancada con tres compresores y sus correspondientes motores eléctricos. Los tres motores eléctricos son trifásicos, de 30 KW de potencia unitaria. Aunque el refrigerante parece haberse cambiado más de una vez a lo largo de la vida de la maquinaria, el último empleado parece haber sido el R407. A dicho recinto se accede desde la zona de oficinas y dispone también de una amplia abertura de comunicación con la nave para introducir o sacar maquinaria, posiblemente con un elevador.

La instalación de refrigeración debe considerarse inservible. No sólo se han retirado algunas de las unidades interiores a las cámaras, lo que inspira serias dudas sobre el estado de las que han dejado, sino que el bloque de compresores está claramente fuera de servicio, con uno de los motores eléctricos fuera de la bancada, con partes del cuadro de control desmontado y, en general, con signos que denotan muchos años de servicio y que están más que amortizados.

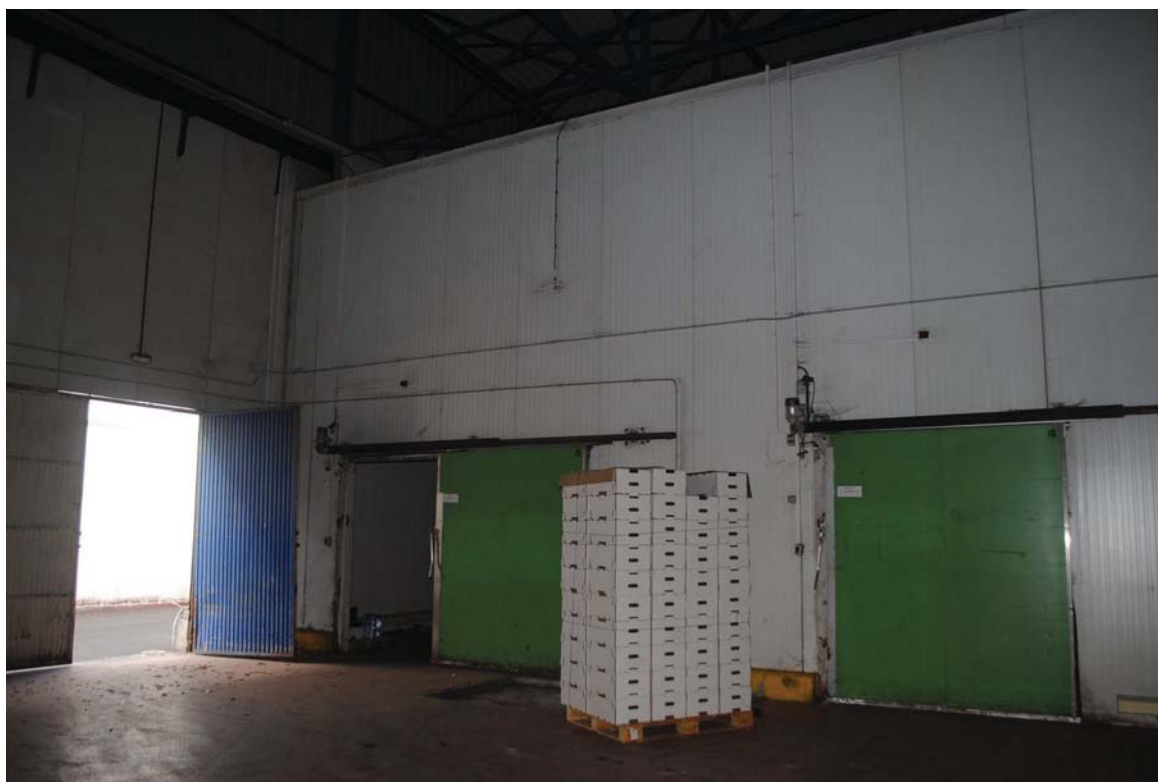
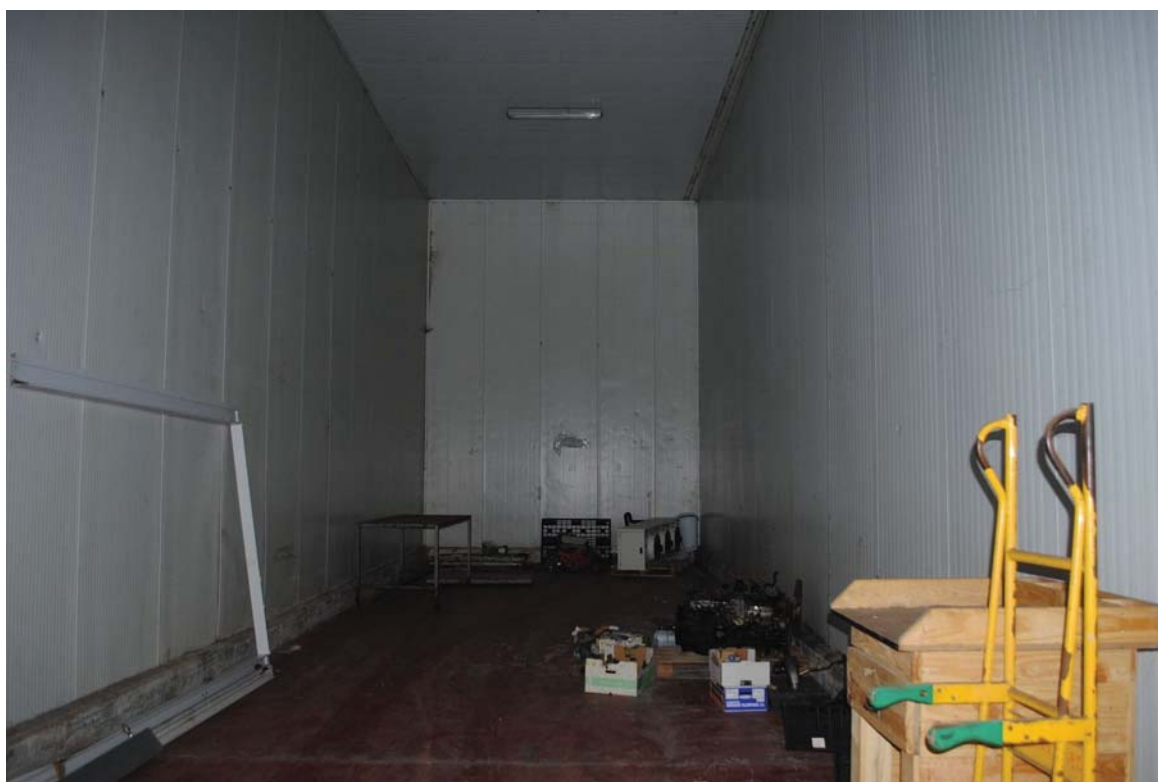
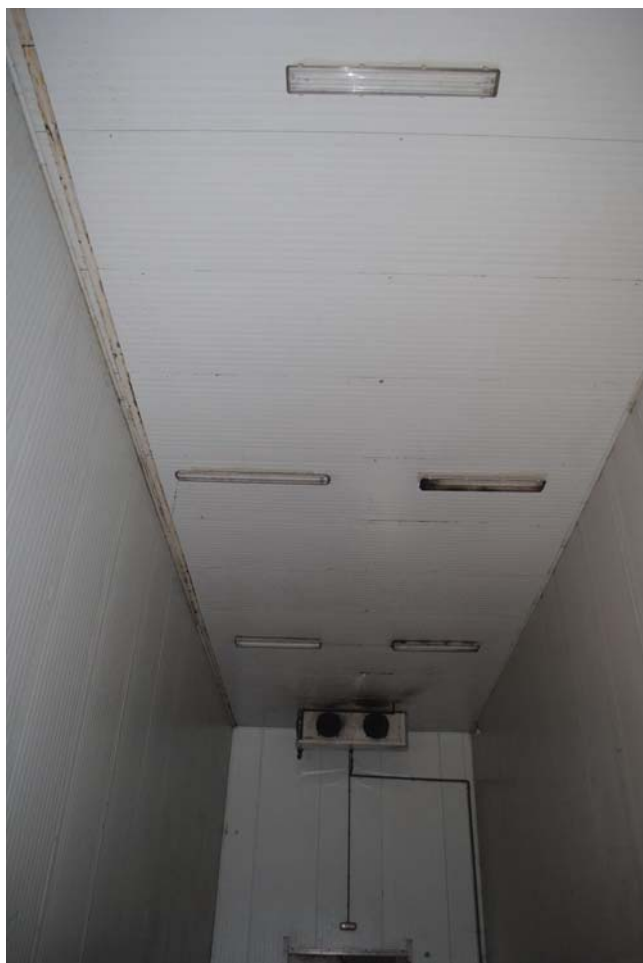
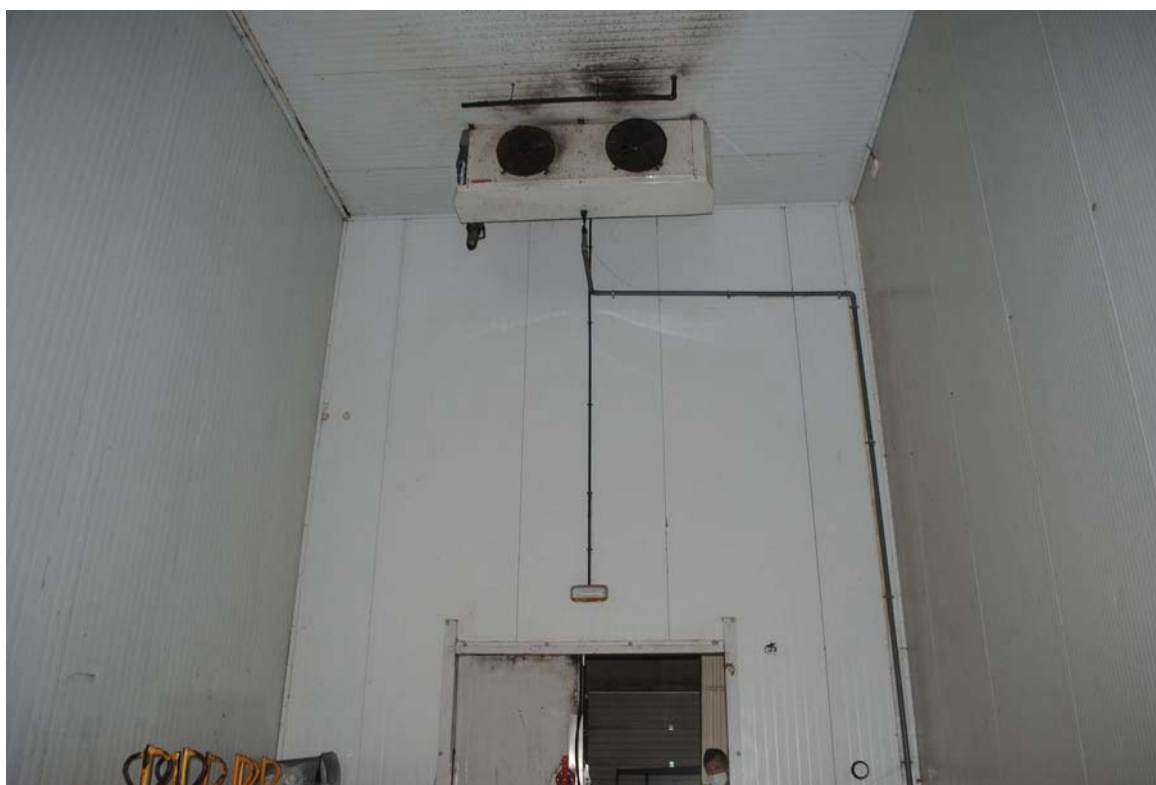
Cámara 1

Las cámaras están en un regular estado de conservación. Los paneles de paredes y techo son elementos pasivos a los que el paso del tiempo no afecta demasiado, pero se aprecian sucios en algunas zonas, en particular en las proximidades a donde están o estuvieron instalados los ventiladores. En el caso de

aquellas que carecen de puerta, es evidente que disponían de ella pero les ha sido retirada, no siendo razonable su uso sin la misma.

Los pavimentos y soleras son los mismos de la nave y están en un evidente estado de deterioro que, sin embargo, no impediría su uso en su estado actual.

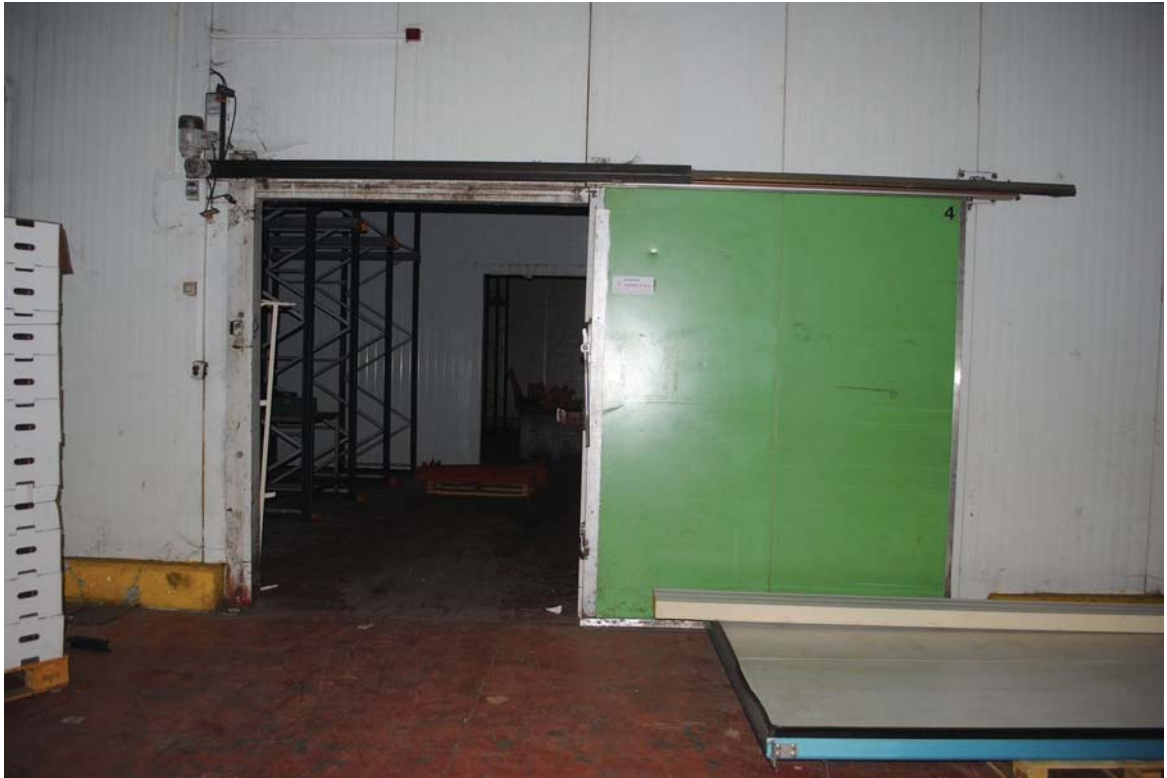
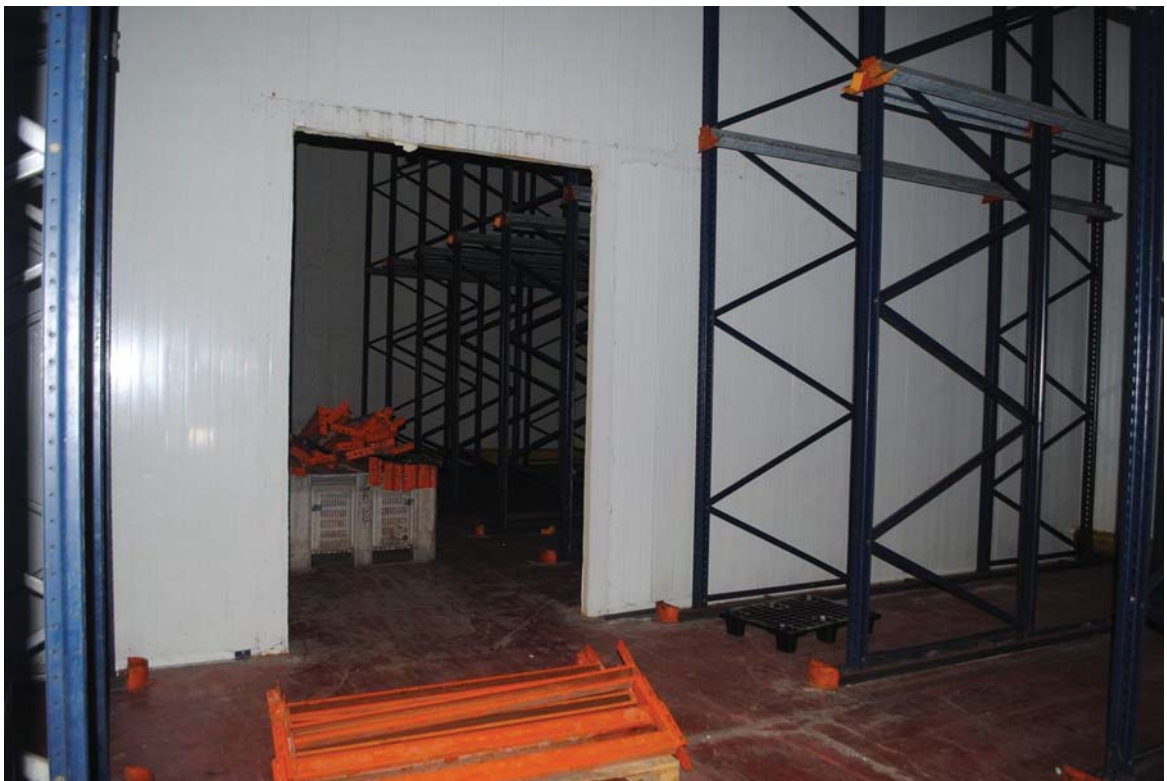
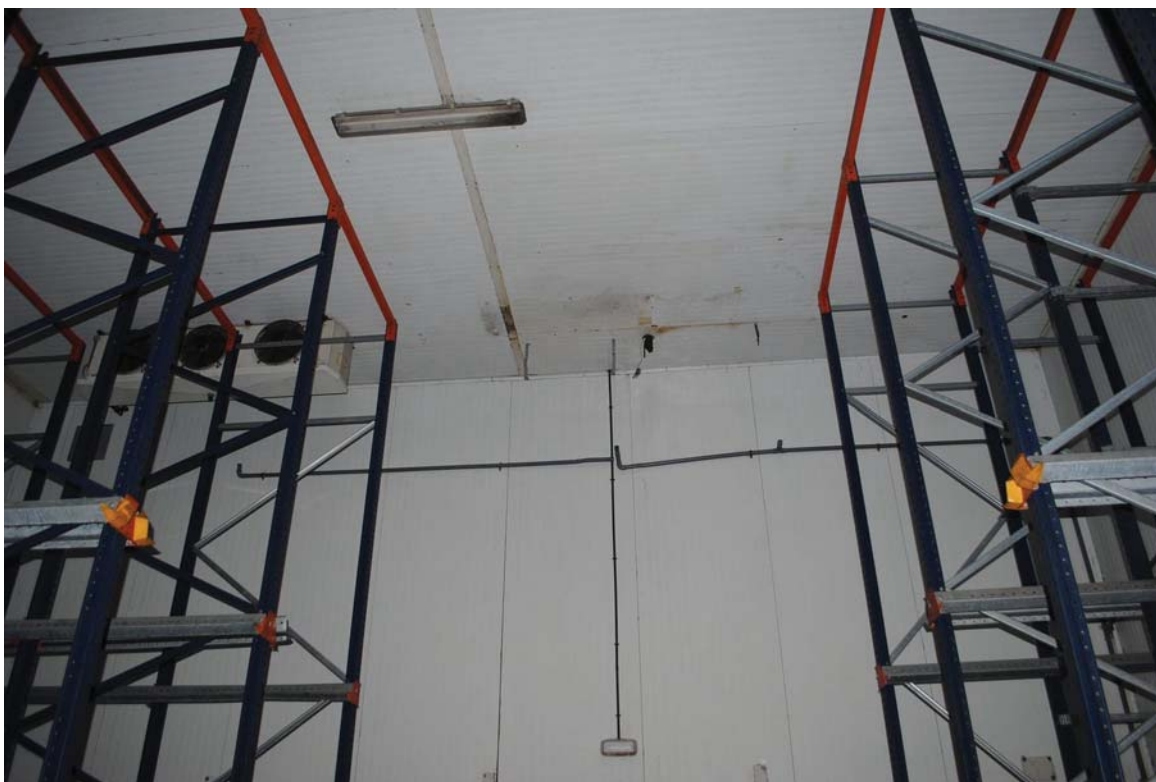
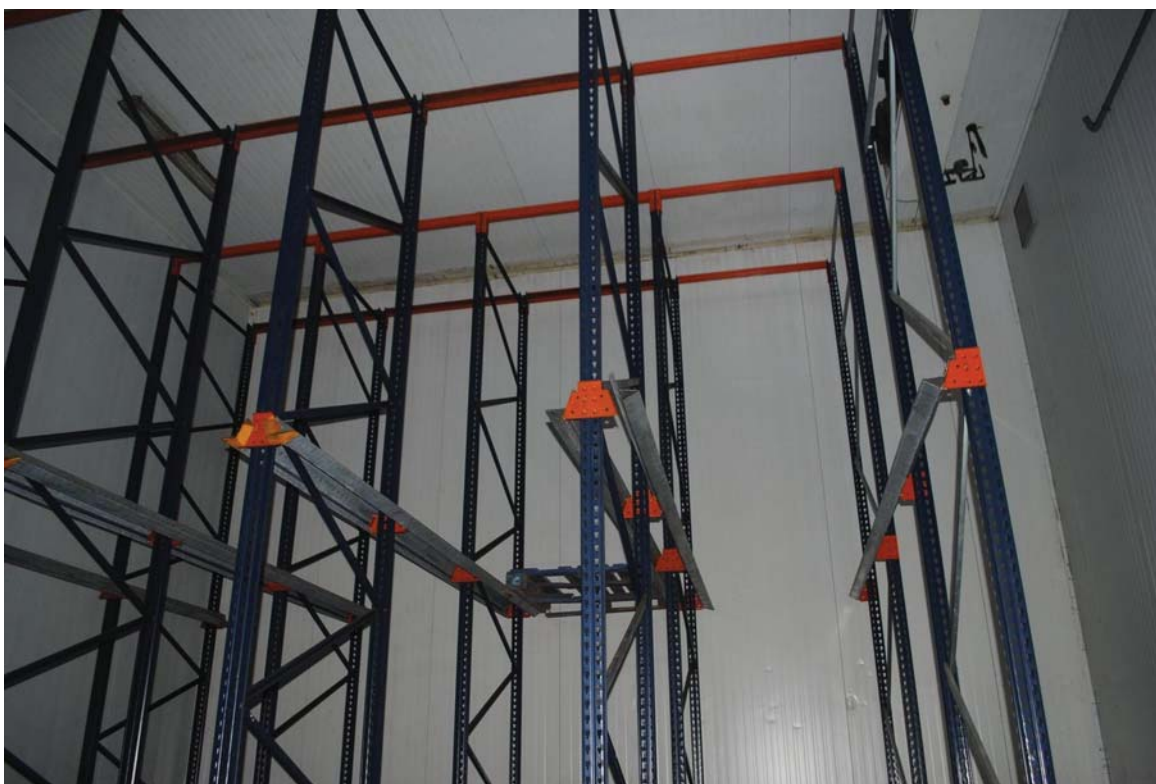
Cámara 2

- La cámara 2 está dividida transversalmente en dos recintos sucesivos. A los efectos de este informe se consideran como una única cámara.
- A la cámara 6 se accede desde el interior de la cámara 5. A pesar de eso, y debido al gran volumen interior de ambas, se las ha tratado como cámaras separadas. Expresamente se aclara que la cámara 6 es la que se encuentra en la misma hilera que las cámaras 1 a 4.
