5. Descripción de los bienes de referencia

El objeto de este informe está constituido por unas cámaras frigoríficas con las siguientes características:

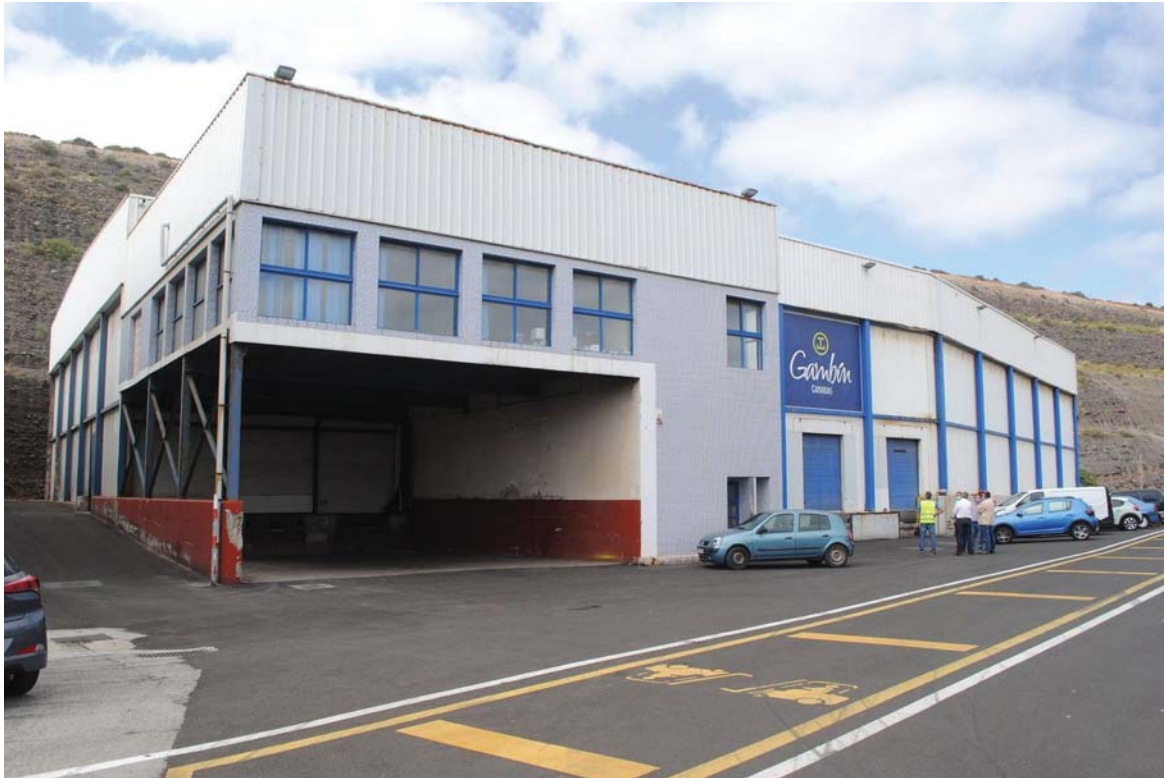
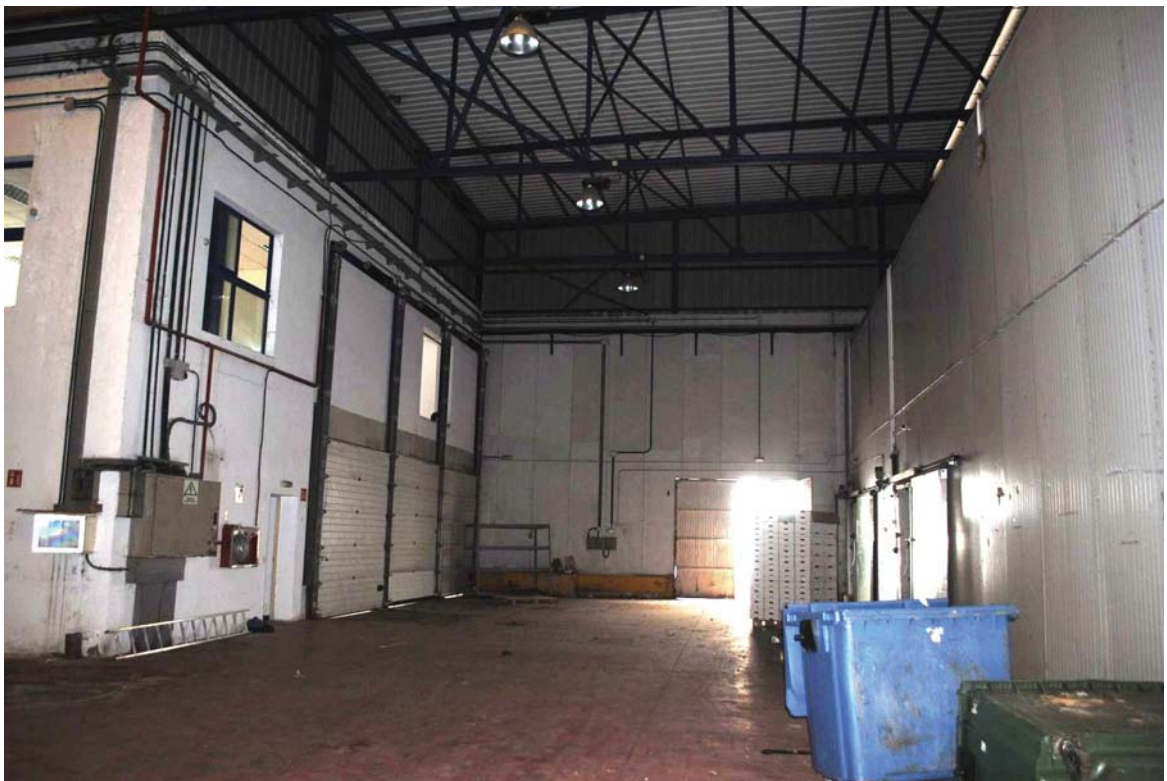
Vistas generales de la nave

Los pavimentos y soleras son los mismos de la nave y están en un evidente estado de deterioro que, sin embargo, no impediría su uso en su estado actual.
